**Informe sobre la estabilidad de las bóvedas,
fachada y sistema de contrarresto de la iglesia
de Sant Miquel en Palma**

Santiago Huerta Fernández

Parroquia de Sant Miquel
Obispado de Mallorca

Madrid, diciembre de 2013

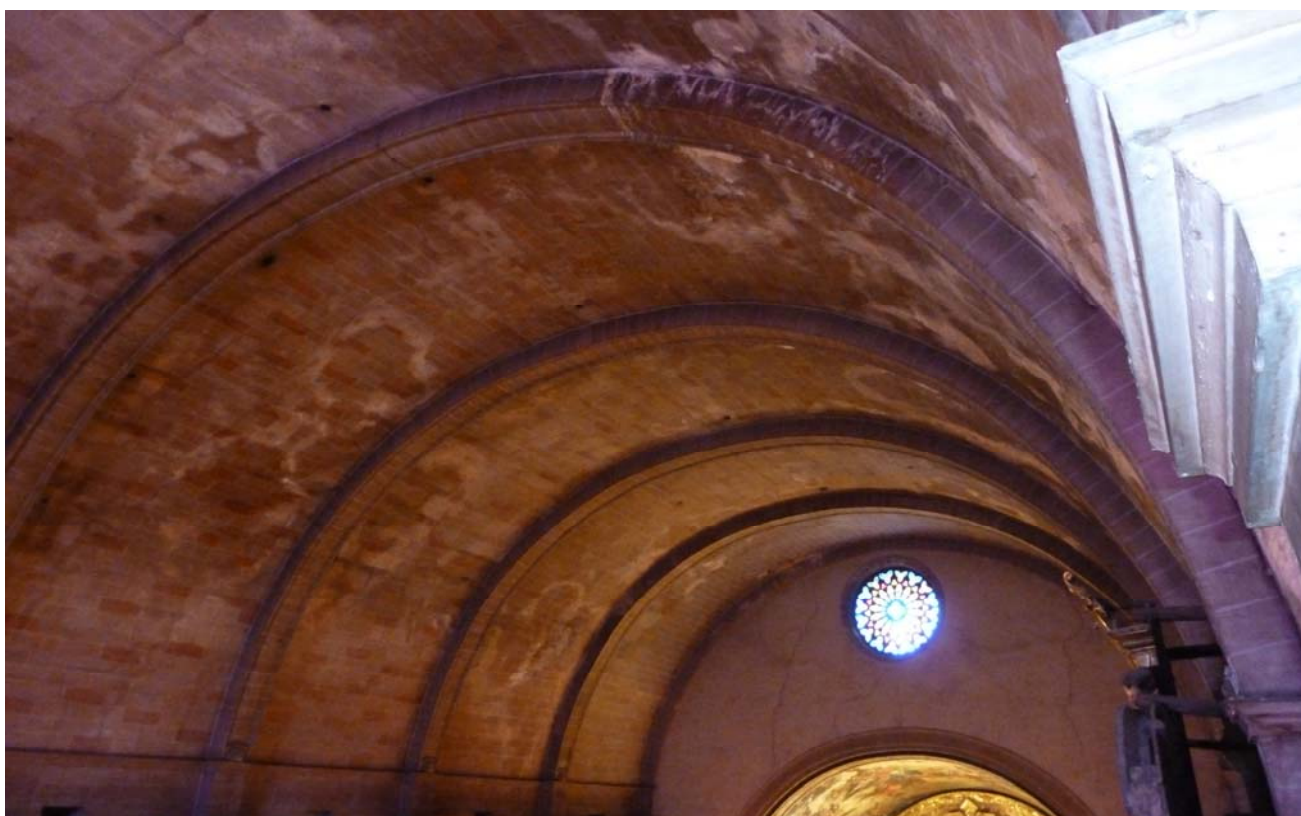
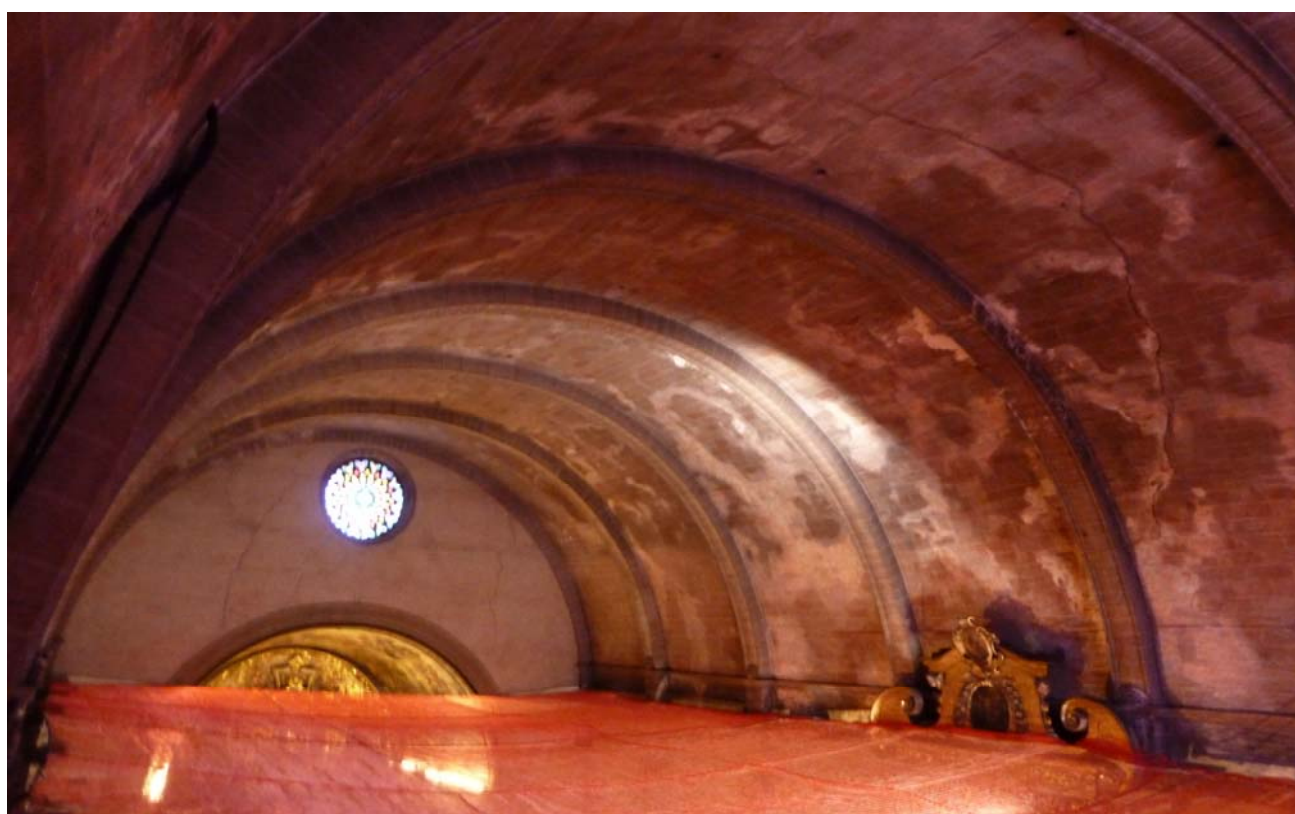
Grieta de separación entre el muro de fachada (el arco formero) y el cañón de la bóveda

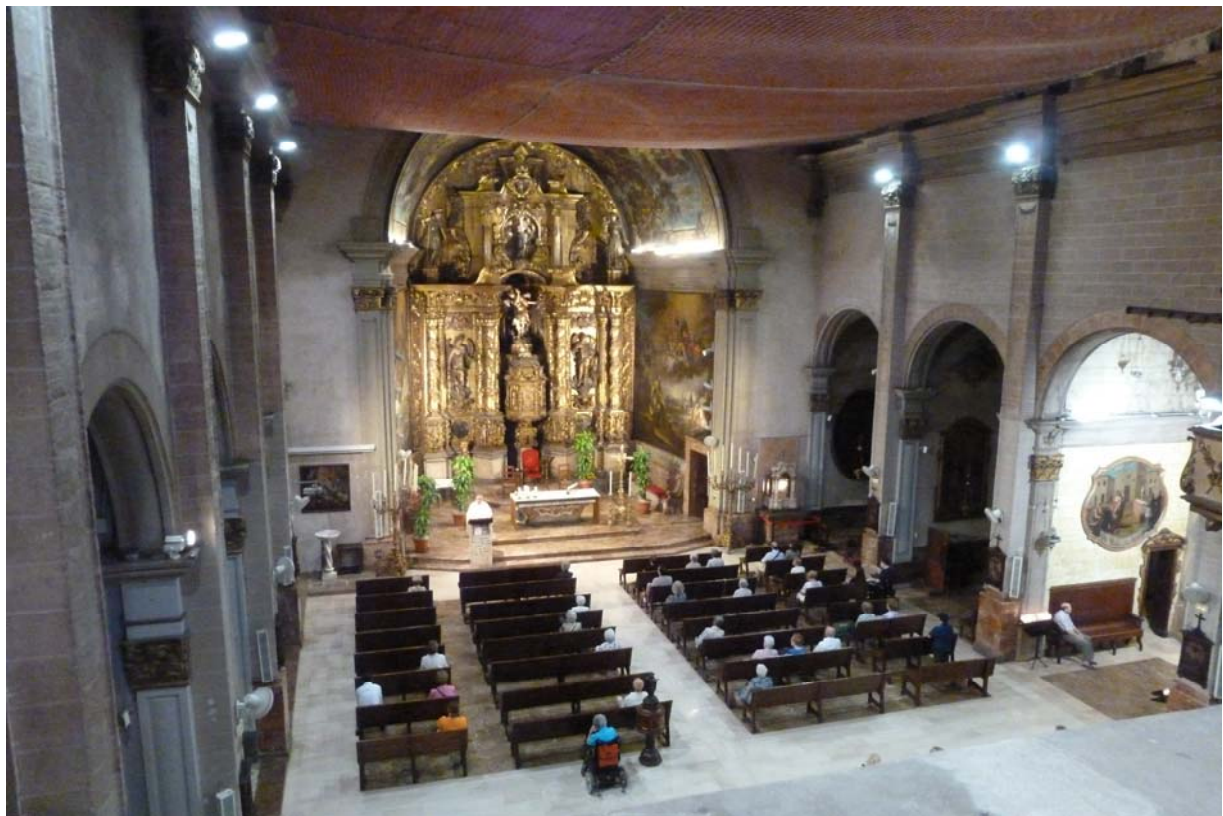
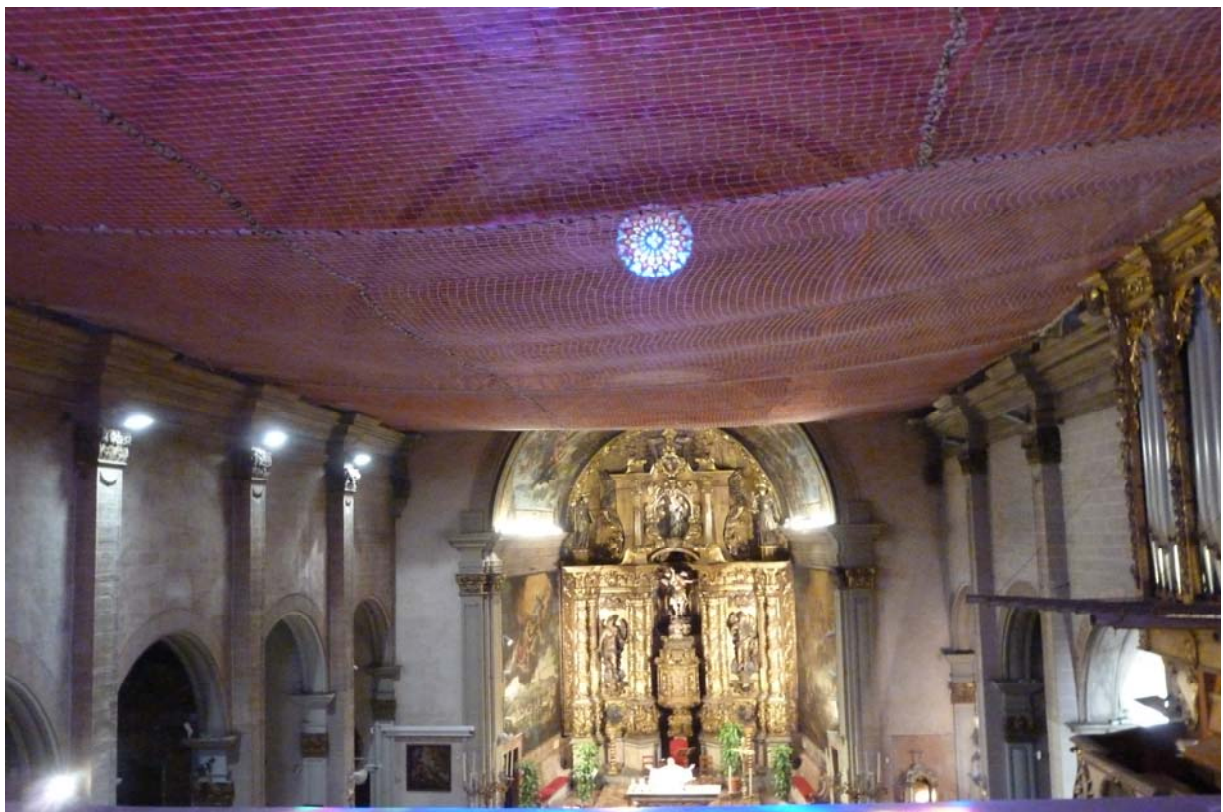
- 9) El enlucido del intradós de la bóveda presenta evidentes signos de deterioro debidos a humedades. Es posible que parte se deban a condensaciones por mala ventilación. En cualquier caso, se han producido, según se me ha comunicado, pequeños desprendimientos del enlucido. No son signo de ningún problema estructural sino del de la degradación del enlucido. No cesarán hasta que se restaure dicho enlucido.
- 10) El coro parece estar usándose actualmente como almacén. Conviene retirar todo el mobiliario que no se considere esencial a su función litúrgica. La bóveda nunca estuvo pensada para soportar grandes pesos.

Vistas del intradós desde los pies de la iglesia. Nótese las numerosas manchas de humedades antiguas

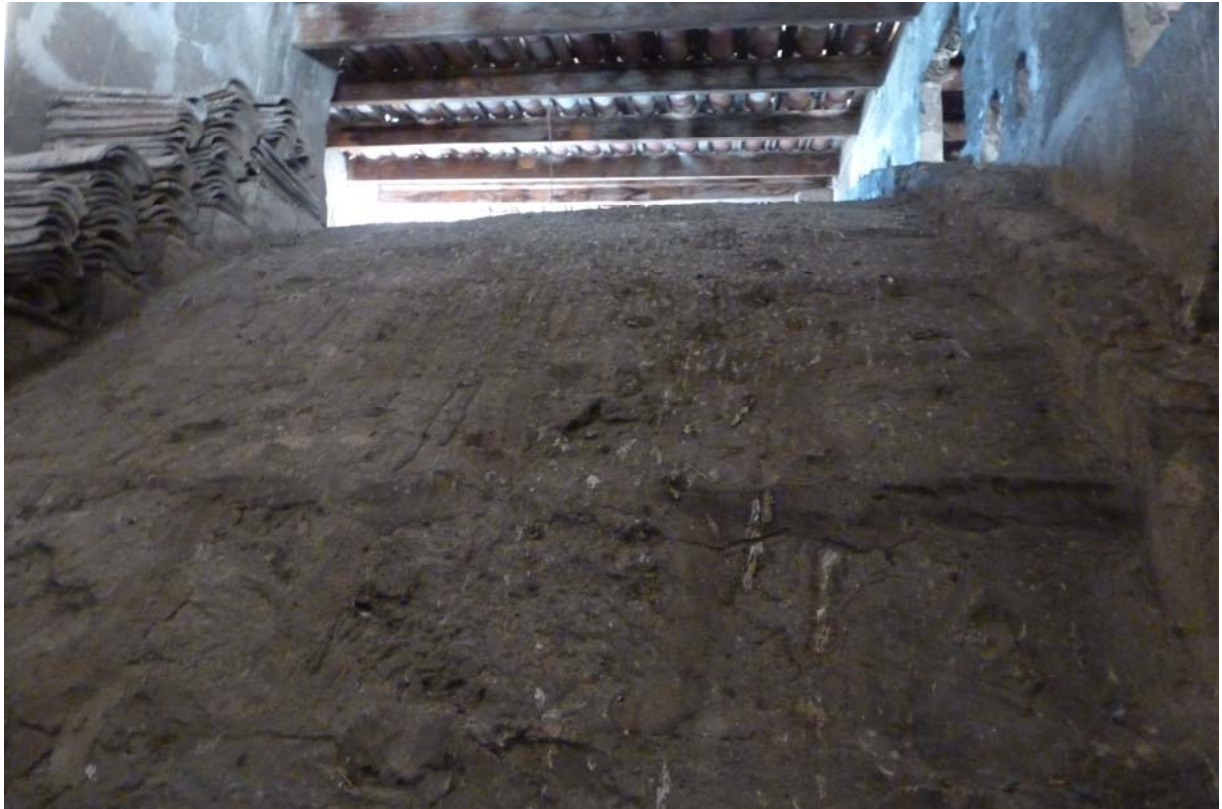
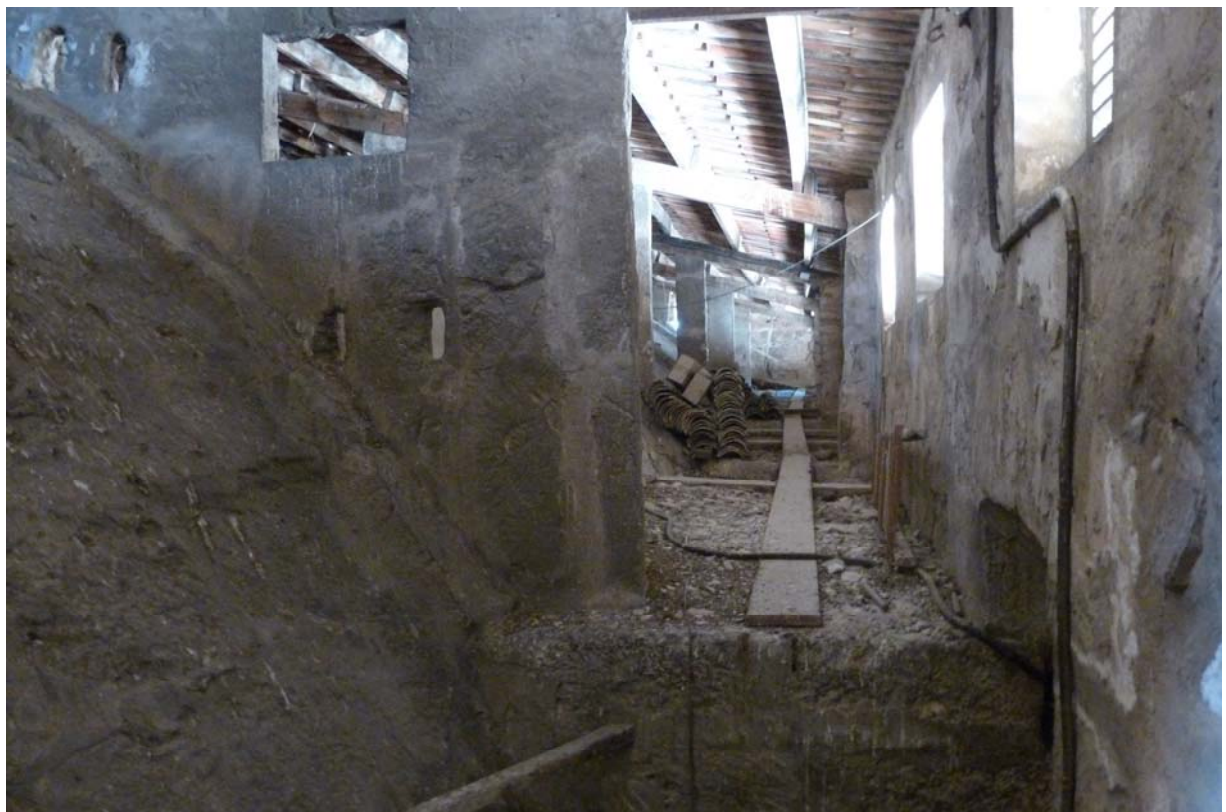
Primer tramo de bóveda. Acceso desde el coro. Nótese la ausencia de relleno y de codales

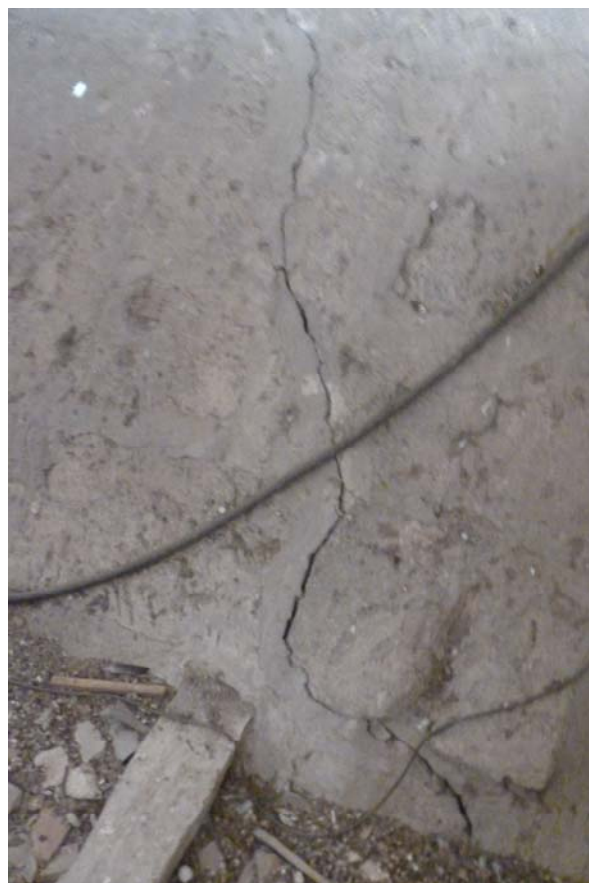
71

Segundo tramo de bóveda desde los pies. Arriba, grieta transversal. Abajo, relleno y casco de la bóveda

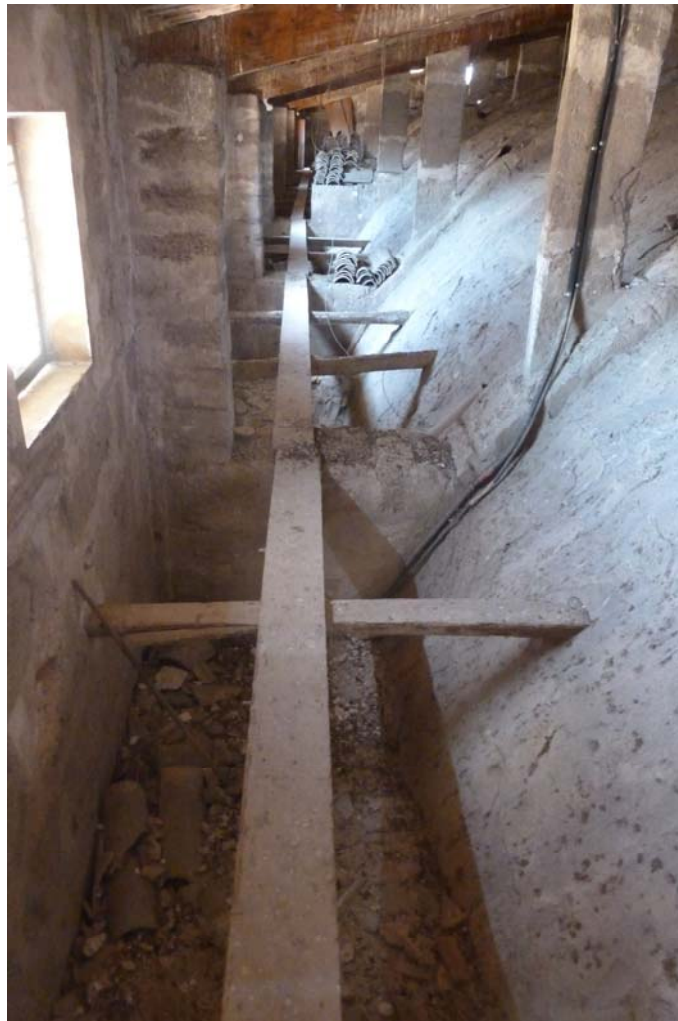
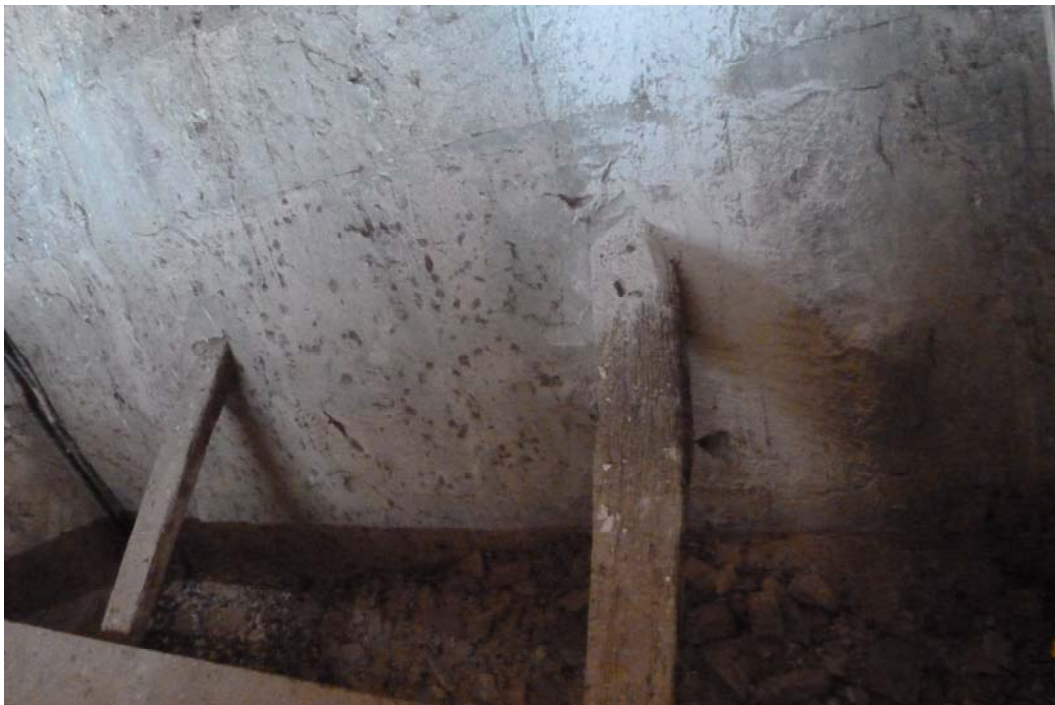
Detalle de los codales en el lado sur del casco de la nave

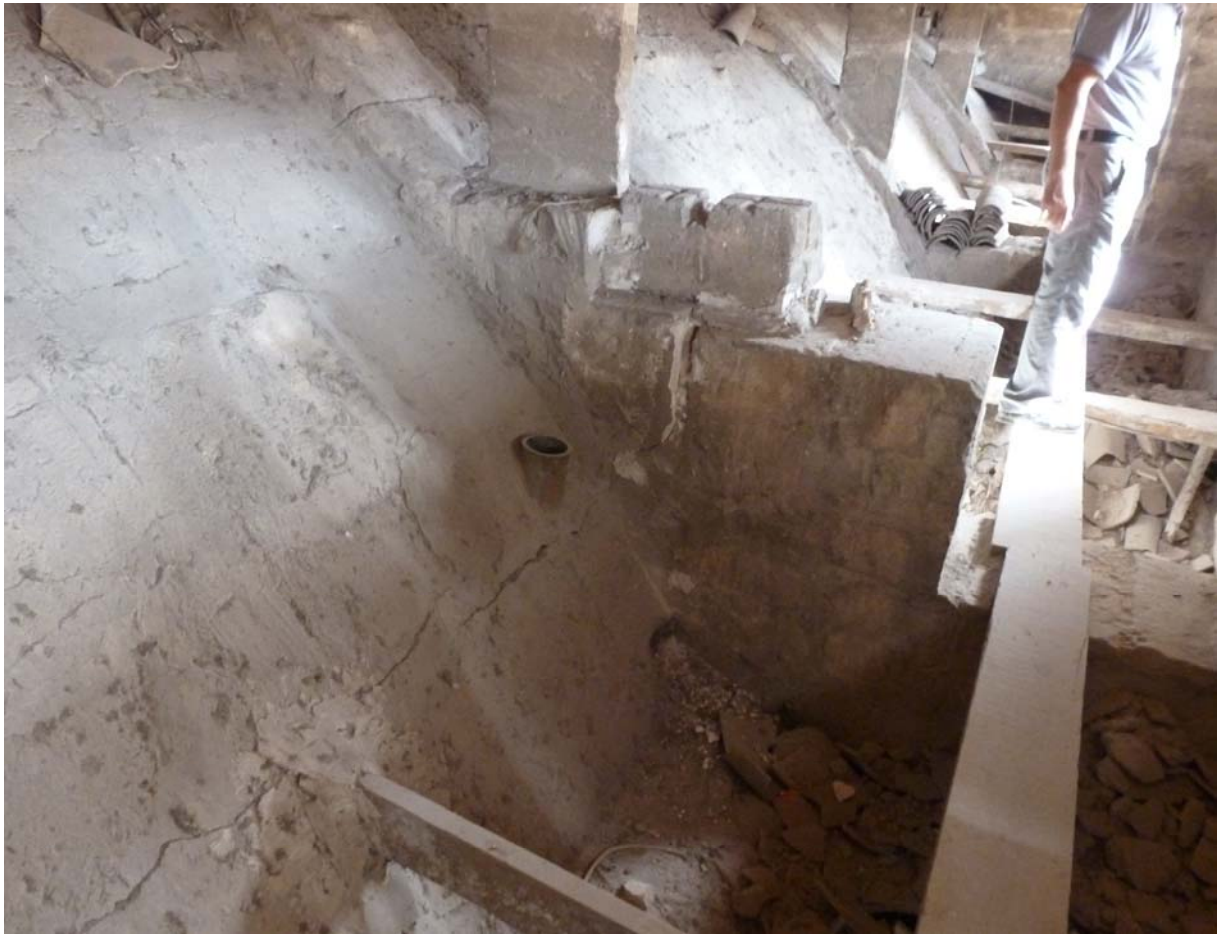
75

Lados sur. Grieta de articulación en el casco de la bóveda que cruza la enjuta del arco fajón

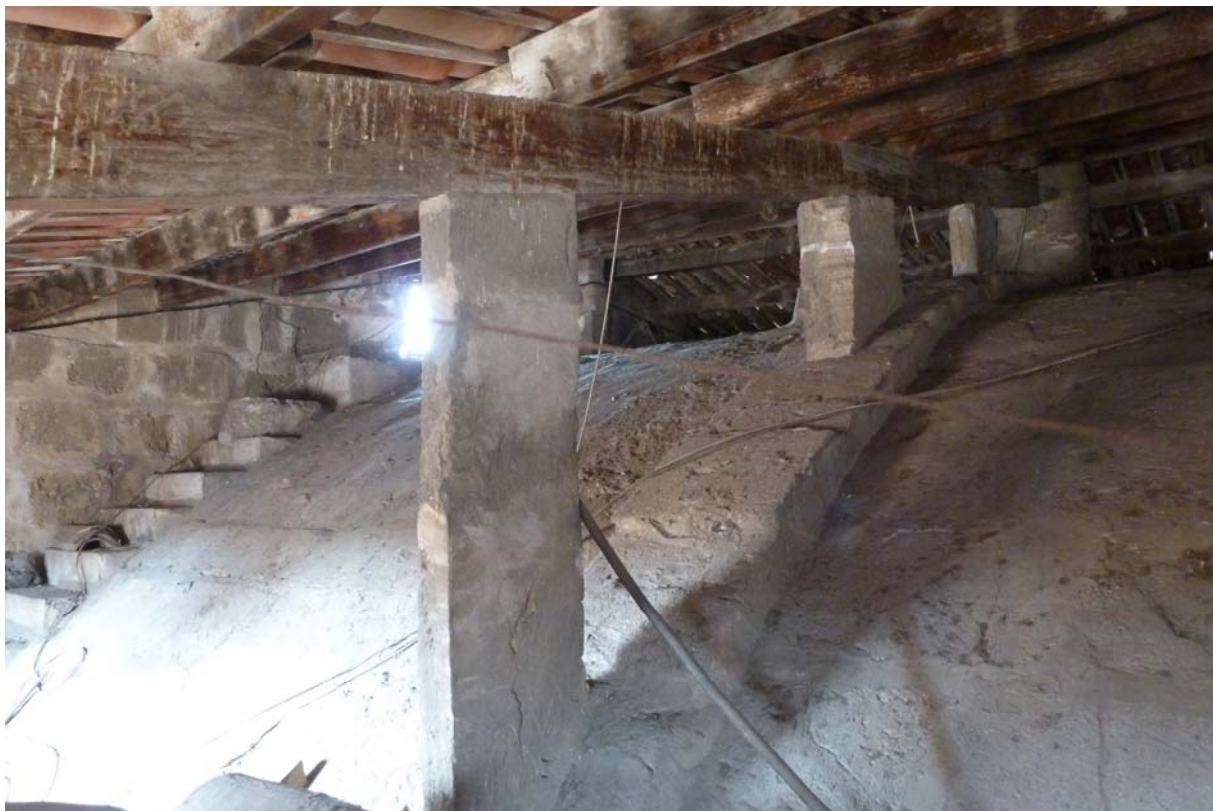
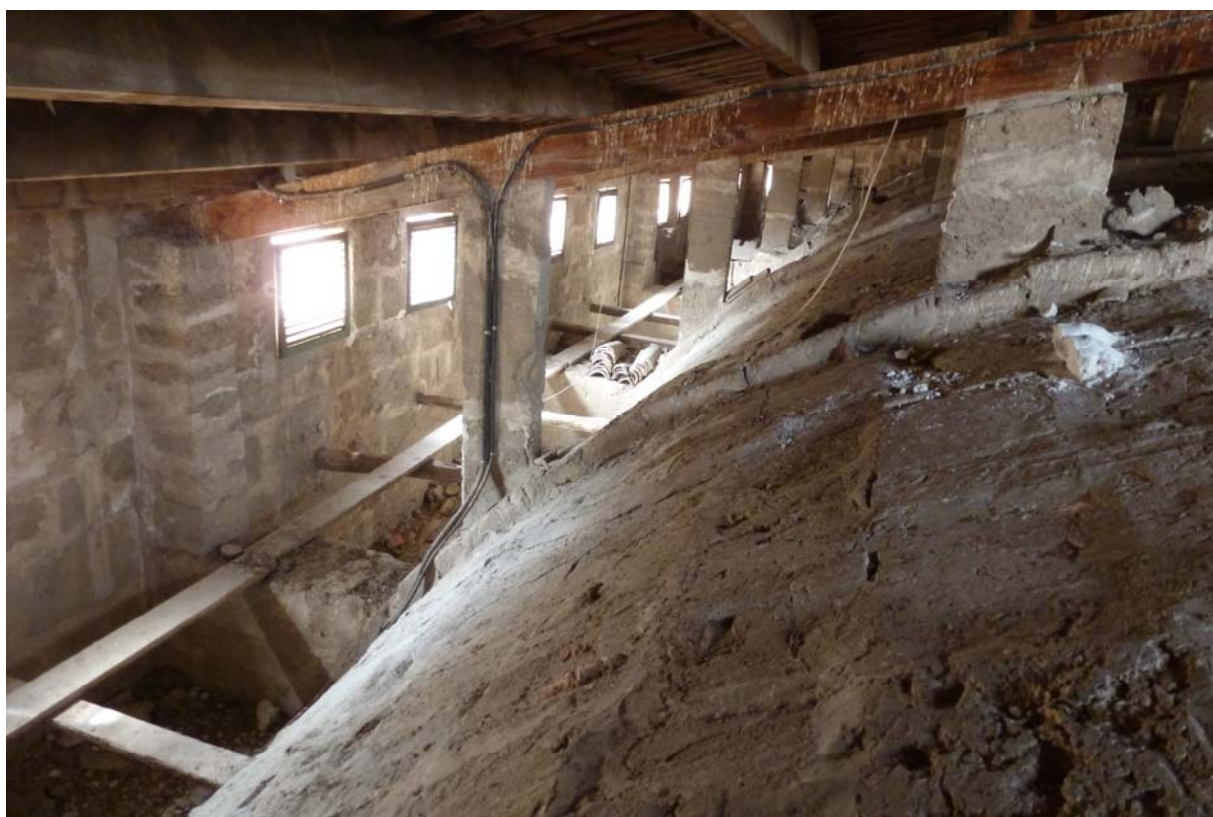
Vistas del sistema de pilares de marés que soporta los pares de la cubierta

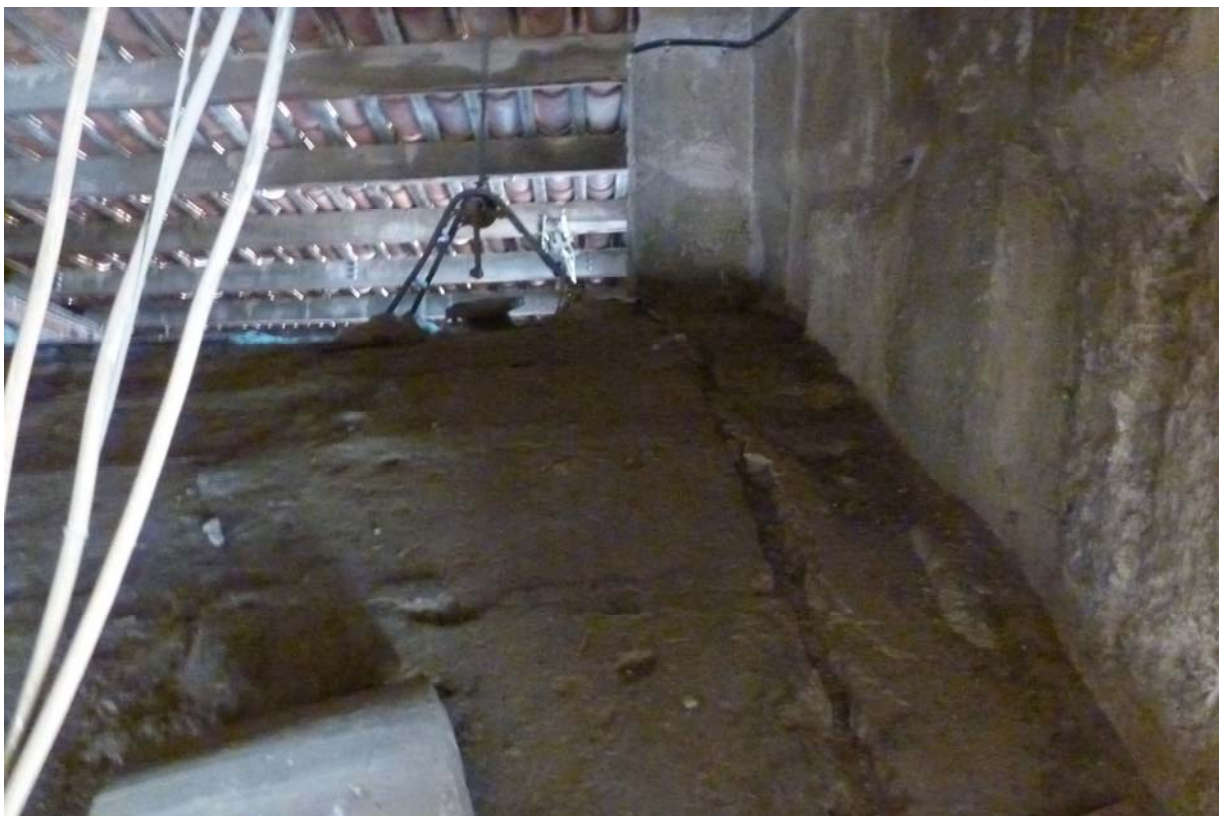
79

Grieta entre la bóveda y el muro de la cabecera, sobre el arco del presbiterio

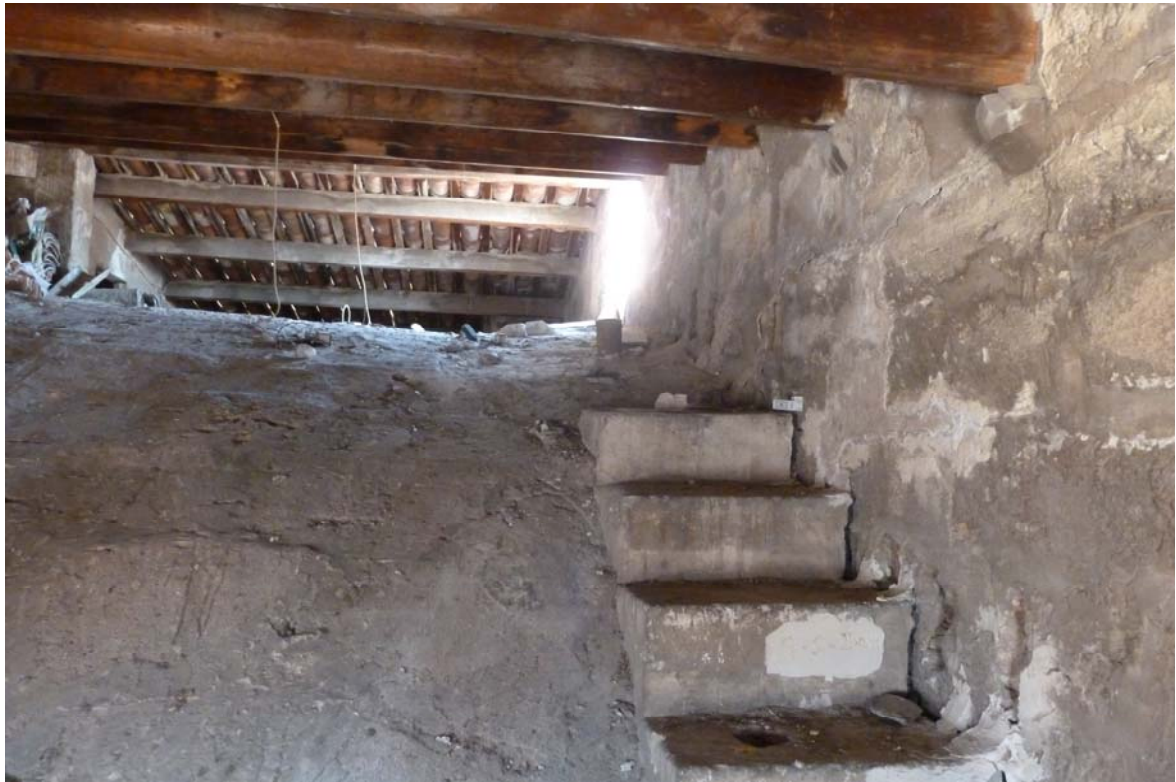
81

Grieta de separación entre el último tramo de bóveda y el muro sobre el arco del presbiterio

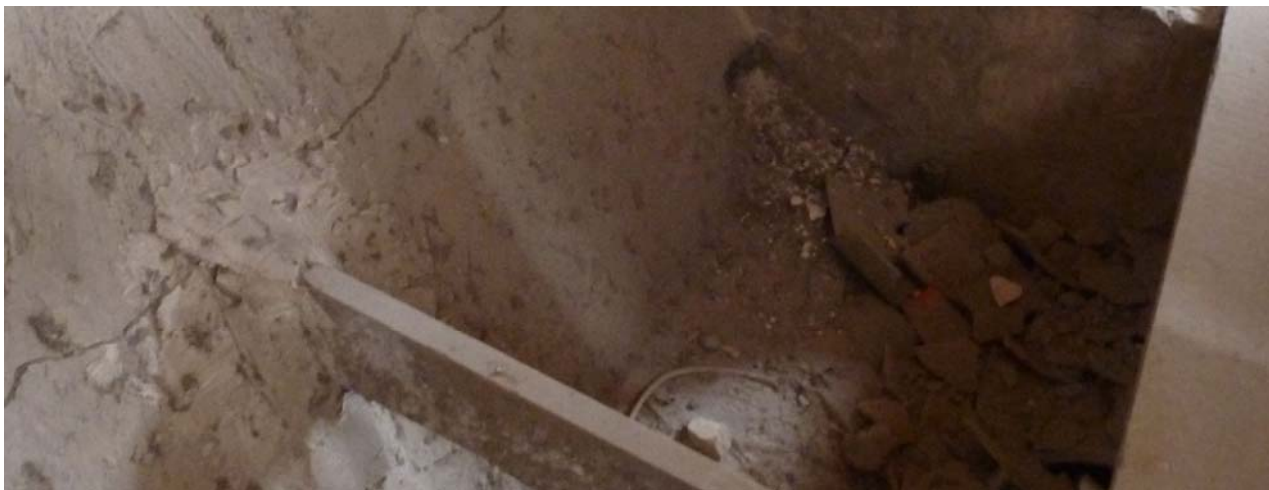
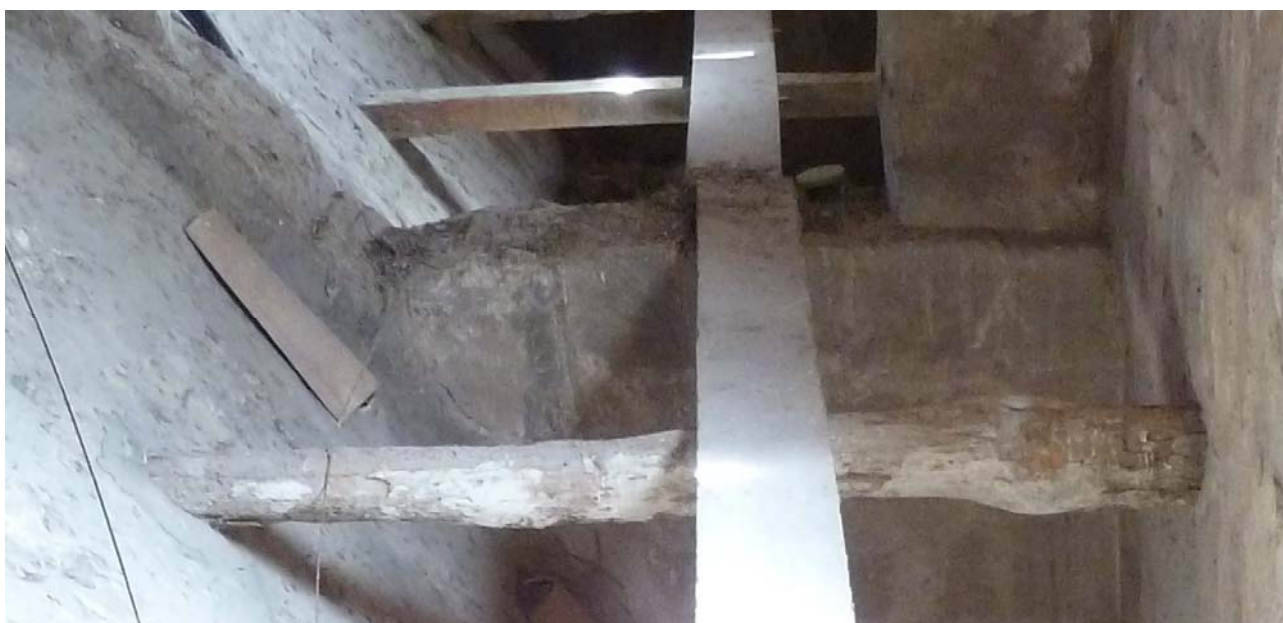
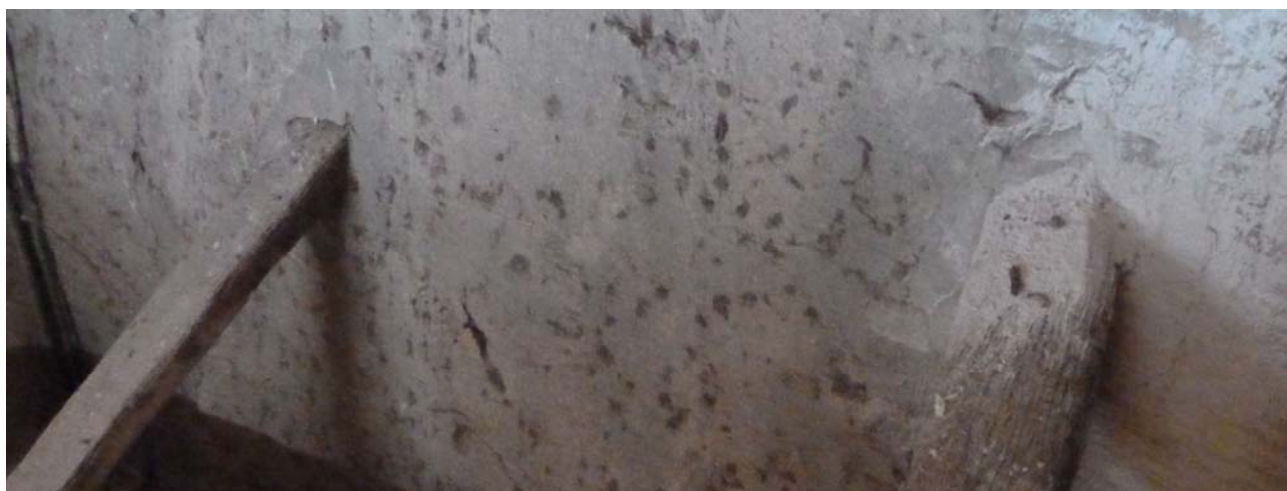
Detalles de la unión de los codales con el casco de la bóveda y el muro
